火損鑑定新技術及防水鑑定修復新工法

## 火損之結構材料探傷檢測系統 之研用與推廣

簡報： 陳立憲 臺北科技大學 土木與防災研究所

2019 年 06 月 05 日

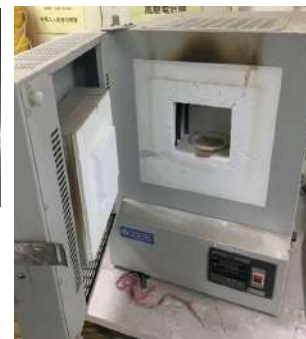
試樣備製

取樣於試體表面之水泥砂漿

試樣各取10g，放入坩鍋中，秤其重為W<sub>25</sub>

105 °C烘乾24小時後待冷卻秤其重量為W<sub>105</sub>

升溫至1007 °C並至少保持8小時後待冷卻並秤其重量為W<sub>1007</sub>

計算燒失量

$$\text{燒失量 (LOI)} \equiv \frac{W_{105} - W_{1007}}{W_{1007}} (\%)$$

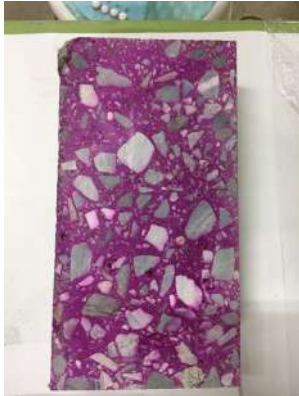
C03-025-1

碳化深度 $d_k = 0\text{ mm}$

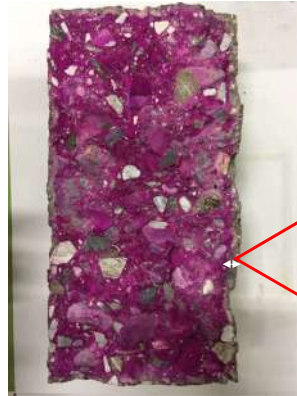
C03-600-1

碳化深度 $d_k = 4\text{ mm}$

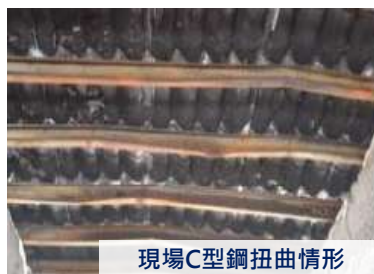
現場C型鋼扭曲情形

依混凝土燒失量推估之火害溫度  
與 C 型鋼傷損程度待商榷！

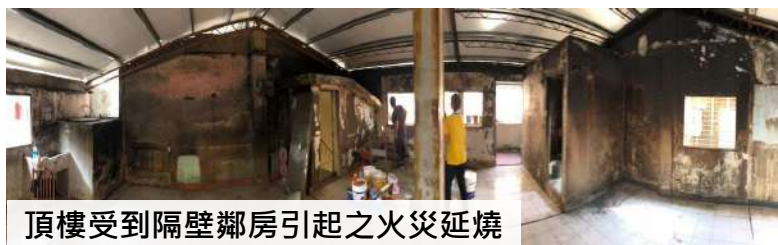
頂樓受到隔壁鄰房引起之火災延燒

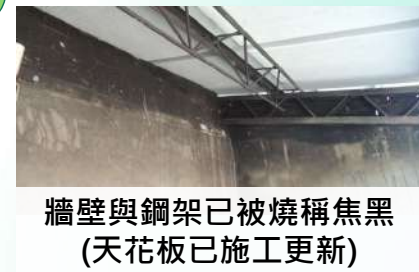
牆壁與鋼架已被燒稱焦黑  
(天花板已施工更新)
